АКТ ОБСЛЕДОВАНИЯ объекта социальной инфраструктуры К ПАСПОРТУ ДОСТУПНОСТИ ОСИ № 10

- 1.1. Наименование (вид) объекта Муниципальное бюджетное стационарное учреждение социального обслуживания системы социальной защиты населения. «Миньярский дом-интернат для престарелых и инвалидов»

- 1.2. Адрес объекта 456007, Россия, Челябинская область, Ашинский район, г.Миньяр, ул.Советская, д.58
- 1.3. Сведения о размещении объекта
- отдельно стоящее здание, 700,5 кв. м.;

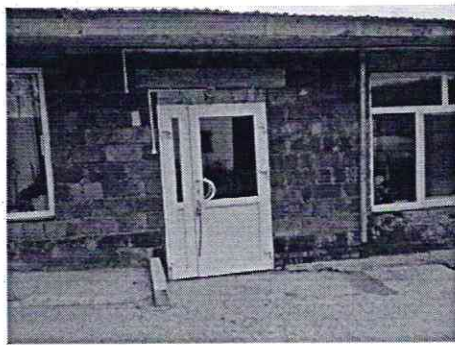
Фото№1

N п/п	Наименование функционально-планировочного элемента	Наличие элемента			Выявленные нарушения и замечания		Работы по адаптации объектов	
		есть/нет	N на плане	N фото	Содержание	Значимо для инвалида (категория)	Содержание	Виды работ
1.1	Вход (входы) на территорию	есть			-поверхность неровная; -поверхность под уклоном; -на путях движения МГН навесная калитка;	все	-заменить покрытие; -заменить на путях движения навесную калитку;	ТР
1.2	Путь (пути) движения на	есть		1	-поверхность неровная;	все	-заменить покрытие;	ТР

территории						
1.3	Лестница (наружная)	нет					
1.4	Пандус (наружный)	нет					
1.5	Автостоянка и парковка	нет					
	ОБЩИЕ требования к зоне

№ п/п	Наименование функционально-планировочного элемента	Наличие элемента			Выявленные нарушения и замечания		Работы по адаптации объектов	
		есть/нет	№ на плане	№ фото	Содержание	Значим о для инвали да (категория)	Содержание	Виды работ
2.1	Лестница (наружная)	есть			-отсутствуют поручни; -неровная поверхность; -отсутствует контрастная и рельефная маркировка ступеней;	все	-установить поручни; -заменить покрытие; -нанести контрастную маркировку крайних ступеней и рельефную полосу за 0,8м до лестницы;	ТР
2.2	Пандус (наружный)	есть			-не соответствует нормам со СНиП;	все	-заменить деревянный пандус;	ТР
2.3	Входная площадка (перед дверью)	есть		2	-отсутствует контрастная полоса перед дверью; -неровная поверхность;	все	-нанести контрастную полосу перед дверью за 0,8м до проема; -заменить	ТР

Наименование структурно-функциональной зоны	Состояние доступности* (к пункту 3.4 Акта обследования ОСИ)	Приложение		Рекомендации по адаптации (вид работы)** к пункту 4.1 Акта обследования ОСИ
		№ на плане	№ фото	
Территория, прилегающая к зданию	ДУ		1	ТР

Наименование структурно-функциональной зоны	Состояние доступности* (к пункту 3.4 Акта обследования ОСИ)	Приложение		Рекомендации по адаптации (вид работы)** к пункту 4.1 Акта обследования ОСИ
		№ на плане	№ фото	
Вход в здание	ДУ		1,2	Текущий ремонт

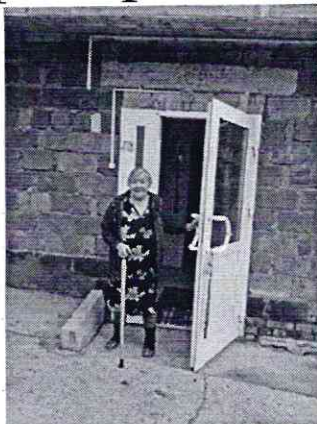
Фото№2

2.4	Дверь (входная)	есть		1	-высота или перепад порога превышает 0,025м;	все	покрытие; -заменить высоту порога не более 0,025м;	ТР
2.5	Тамбур	есть						
	ОБЩИЕ требования к зоне

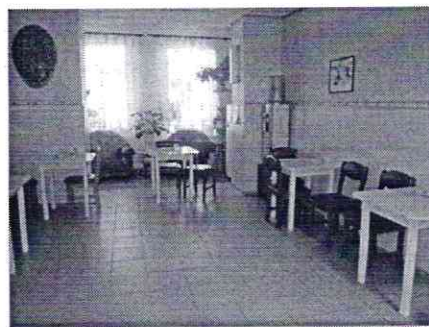
Фото№3

N п/п	Наименование функционально-планировочного элемента	Наличие элемента			Выявленные нарушения и замечания		Работы по адаптации объектов	
		есть/нет	N на плане	N фото	Содержание	Значим о для инвали да (категория)	Содержан ие	Виды работ
4.1	Кабинетная форма обслуживания (групповая)	нет						
4.2	Зальная форма обслуживания (столовая)	есть		3

Наименование структурно-функциональной зоны	Состояние доступности* (к пункту 3.4 Акта обследования ОСИ)	Приложение		Рекомендации по адаптации (вид работы)** к пункту 4.1 Акта обследования ОСИ
		N на плане	N фото	
Зона обслуживания инвалидов			3

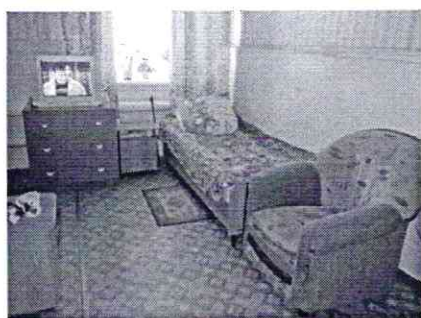
Фото№4

Наименование функционально-планировочного элемента	Наличие элемента			Выявленные нарушения и замечания		Работы по адаптации объектов	
	есть/нет	N на плане	N фото	Содержание	Значимо для инвалида (категория)	Содержание	Виды работ
Жилые помещения (спальня)	есть		4,5	-ширина дверного проема менее 0,9м;	все	-расширить ширину дверного проема более 0,9м;	ТР

Наименование структурно-функциональной зоны	Состояние доступности* (к пункту 3.4 Акта обследования ОСИ)	Приложение		Рекомендации по адаптации (вид работы)** к пункту 4.1 Акта обследования ОСИ
		N на плане	N фото	
Жилые помещения (спальня)	ДЧВ		4,5	ТР

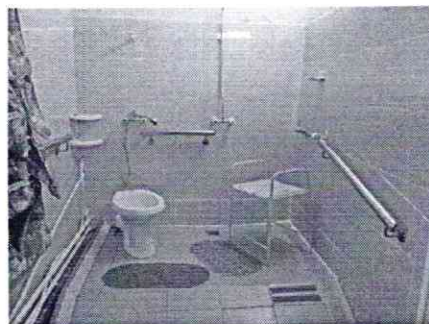
Фото№6

N п/п	Наименование функционально-планировочного элемента	Наличие элемента			Выявленные нарушения и замечания		Работы по адаптации объектов	
		есть/нет	N на плане	N фото	Содержание	Значимо для инвалида (категория)	Содержание	Виды работ
5.1	Туалетная комната	есть		6,7	-отсутствует контрастная и тактильная направляющая к унитазу;	все	-нанесение контрастной и тактильной разметки;	ТСР
5.2	Душевая/ ванная комната	есть			-ширина дверного проема менее 0,9м;	все	-расширить ширину дверного проема более 0,9м;	ТР
5.3	Бытовая комната (гардеробная)	нет						
	ОБЩИЕ требования к зоне

Наименование структурно-функциональной зоны	Состояние доступности* (к пункту 3.4 Акта обследования ОСИ)	Приложение		Рекомендации по адаптации (вид работы)** к пункту 4.1 Акта обследования ОСИ
		N на плане	N фото	
Санитарно-гигиенических помещений	ДЧВ		6,7	Текущий ремонт, ТСР

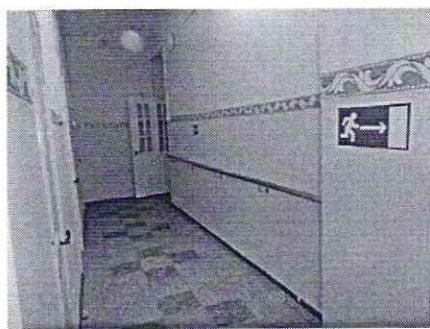
Фото№8

№ п/п	Наименование функционально-планировочного элемента	Наличие элемента			Выявленные нарушения и замечания		Работы по адаптации объектов	
		есть/нет	№ на плане	№ фото	Содержание	Значим о для инвали да (категория)	Содержание	Виды работ
3.1	Коридор (вестибюль, зона ожидания, галерея, балкон)	есть		8,9		все		
3.2	Лестница (внутри здания)	нет						
3.3	Пандус (внутри здания)	нет						
3.4	Лифт пассажирский (или подъемник)	нет						
3.5	Дверь	есть			-ширина дверного проема менее 0,9м;	все	-расширить ширину дверного проема более 0,9м;	ТР
3.6	Пути эвакуации (в	есть		10,11,	- поручни не имеет	все	-установить	ТР,ТСР

Наименование структурно-функциональной зоны	Состояние доступности* (к пункту 3.4 Акта обследования ОСИ)	Приложение		Рекомендации по адаптации (вид работы)** к пункту 4.1 Акта обследования ОСИ
		N на плане	N фото	
Пути движения внутри здания	ДЧВ		8,9,10,11,12,13,14,15	Текущий ремонт, ТСП

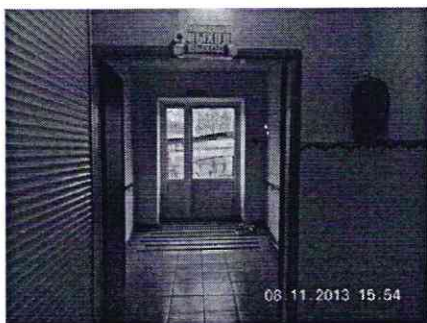
Фото№10

т.ч. зоны безопасности)			12,13, 14,15	завершающей части; -отсутствует контрастная рельефная маркировка ступеней;		и	завершающие части у поручни с выступом 30мм; -нанести контрастную маркировку крайних ступеней и рельефную полосу за 0,8 м до лестницы;	
	ОБЩИЕ требования к зоне

планировочного элемента	есть/нет	№ на плане	№ фото	Содержание	Значимо для инвалида (категория)	Содержание	Виды работ
6.1	Визуальные средства	есть		10	-отсутствует дублирование информации об ОСИ	все	Организовать размещение системы информации от входа на территорию на всех зонах объекта	ТСР, Орг, ТР
6.2	Акустические средства	есть			-отсутствует дублирование информации об ОСИ	все		
6.3	Тактильные средства	нет						
	ОБЩИЕ требования к зоне				Нарушены требования непрерывности информации

Наименование структурно-функциональной зоны	Состояние доступности* (к пункту 3.4 Акта обследования ОСИ)	Приложение		Рекомендации по адаптации (вид работы)** к пункту 4.1 Акта обследования ОСИ
		№ на плане	№ фото	
Система информации об объекте	ДУ		10	Текущий ремонт, ТСР, Орг. мероприятий
